# BACHELOROPPGAVE

## Rehabilitering av automasjonsanlegg

Ingeniørfag – elektro, automatiseringsteknikk, bachelorstudium

Våren 2017

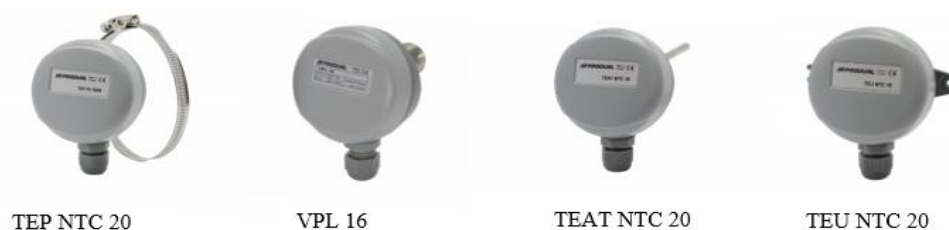
Figur 16 Pro dual følere [6]

Til å måle temperatur med *strap on* følere brukes det TEP NTC 20 føler, og for måling av temperatur i rørene blir det brukt TEAT NTC 20. For måling av utetemperatur er det brukt TEU NTC 20. Disse er alle pro dual følere, og har av navnet følerelement NTC 20, slik at de passer med karakteristikken i programmet. Temperatur- og trykkfølere er vist i figur 16. Datablad for følere kan ses i vedlegg 17.

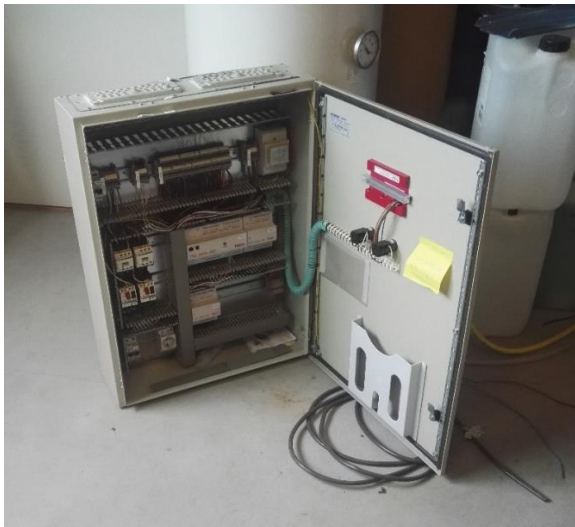
*Figur 17 Gammel styretavle i energisentral*

Elektrikeren har byttet den gamle styretavlen med den nye styretavlen. Denne er mye større enn den gamle, og gir derfor plass til fremtidige utvidelser som er planlagt for systemet. Det er også tatt med motorvernbrytere og kontaktorer for alle pumpene, det var det ikke for alle pumpene i den gamle. figur 17 viser den gamle tavlen etter elektriker har koblet den fra og fjernet den. Figur 18 viser den nye tavlen montert i energisentralen.

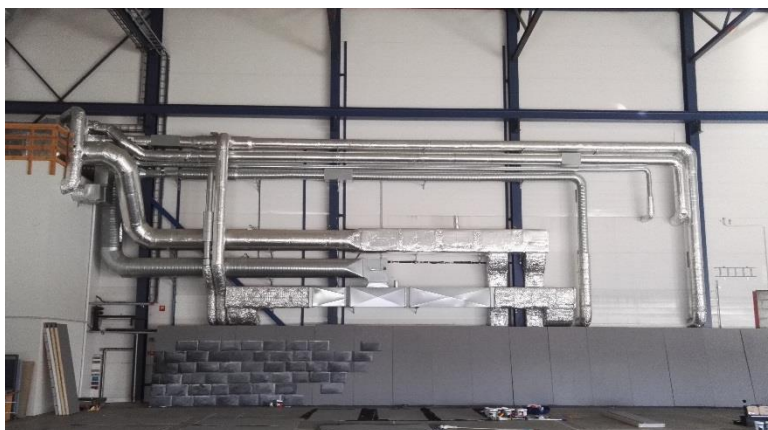
Figur 40 Ventilasjon i lagerhall

På bygget er det en lagerhall der det er høyt under taket. Her går det luftkanaler høyt oppe på veggen, figur 40 viser disse kanalene. I disse var det diverse følere som også måtte byttes. Til dette ble det leid inn en lift slik at vi kunne arbeide trygt i høyden. Studentene har fra før kurs og kompetansebevis i bruk av personløftere.

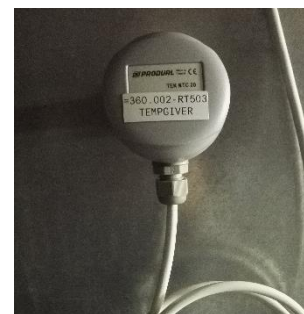
*Figur 42 Ny føler med systemnummer og tag*

systemnummer og tag nummer slik som vist i figur 42. Ut på dagen på lørdag var tavlen ferdig bygget om og temperaturfølerne som skulle byttes var byttet. Nye følere var montert, nye og gamle følere og aktuatorer var merket og vi kunne da begynne å teste systemene. Den ferdige styretavlen tavlen kan ses i figur 43.

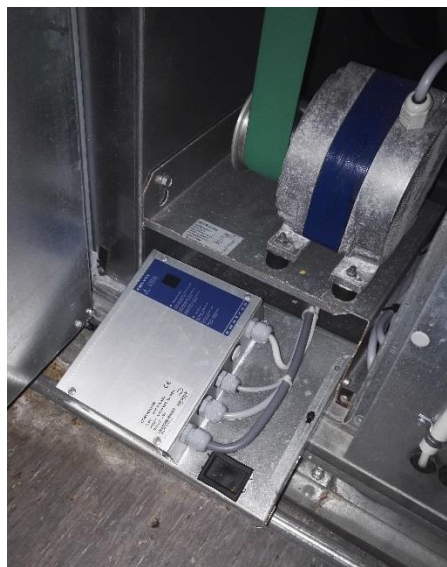
*Figur 44 Frekvensomformer til roterende varmegjenvinner*

Videre testing gikk uten større problemer, men var tidkrevende. Det var vanskeligere en antatt å få programmet til å endre status slik det var beskrevet i testprotokollen. En endring en plass påvirket resten av programmet slik at programmet ikke responderte som ønsket. Sent på kvelden var testprotokollen for det første systemet ferdig utfylt. Systemet ble satt i drift og gikk hele natten til mandags morgen. Det siste som ble gjort var å prøve starte det andre systemet, det ble da oppdaget at frekvensomformerer til den roterende varmegjenvinneren ga alarm. Dette medførte at programmet stoppet systemet slik det skulle ved feil på gjenvinner. For å sjekke statusen til frekvensomformerer ble ventilasjonssystemet åpnet og omformerer dratt ut, figur 44 viser dette. Denne har et lite display med dioder, disse viste ikke feil. Etter å ha gått gjennom dokumentasjonen for omformerer fant vi ut at
